### იკვი

იკვი, XI ს. I ნახევრის ქართული ხუროთმოძღვრების ძეგლი, წმ. გიორგის ჯვარგუმბათოვანი ტაძარი. მდებარეობს კასპის მუნიციპალიტეტში, მდ. შაბწყალას (მდ. თედმის შენაკადი) ტყიან ხეობაში. თვით სოფ. ი. აღარ არსებობს, მოსახლეობა გადასახლდა სამგორში.

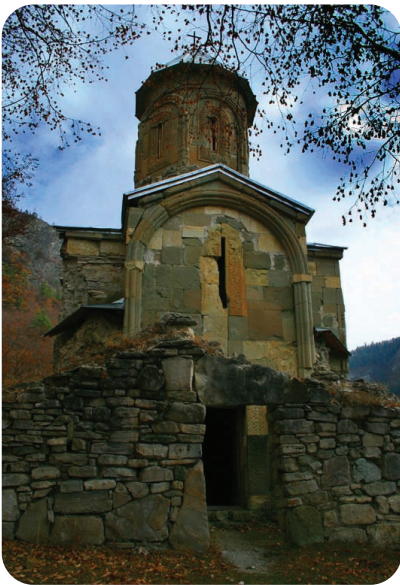
იკვი

ტაძარი ნაგებია ნატეხი ქვით, ფასადები შემოსილია სუფთად გათლილი კვადრებით. ასევე თლილი ქვითაა ამოყვანილი თალები და სხვა კონსტრუქციულად მნიშვნელოვანი ნაწილები. ეკლესიის გეგმას საფუძვლად უდევს ჯვრის მოხაზულობა, რ-ის მკლავთაგან სამი მოკლეა და სწორკუთხა, მეოთხე, აღმ. მკლავი, ნაგრძელებულია და საკურთხევლის აფსიდითაა დასრულებული. მაღალი ექვსსარკმლიანი გუმბათის ყელი აფრებზეა ამოყვანილი;

გარედან ეკლესიის ოთხივე ფასადი მდიდრულადაა შემკული. მორთულობის სისტემას - ქმნის გლუვი ლილვებით გამოყვანილი დეკორატიული თაღედი. აღმ. ფასადზე სამი თაღია. მათგან ცენტრალური, ეკლესიის შიდა სივრცის შესაბამისად, მაღალია და გვერდითებზე გაცილებით განიერი, გვერდითები კი დაბალია და სიგანით მკლავებს შორის მოქცეული მონაკვეთების ტოლი. სამხრ. და ჩრდ. ფასადებზე თაღები ასიმეტრიულადაა

ძეგლის სარესტავრაციო სამუშაოები ჩატარდა 1939-40 წლებში (ავტორები: ნ. ჩუბინა-შვილი, ვ. წილოსანი). აღადგინეს ფასადები და გუმბათის ყელი, სამხრ-იდან შეუქმნეს სუბსტრუქცია, ჩრდ-ით კი მთის ფერდობი კედლით გაამაგრეს. შემდგომში სარესტავრაციო სამუშაოები ჩატარდა 2005 (ავტ. ლ. მენთეშაშვილი).
