იკვი

იკვი, XI ს. I ნახევრის ქართული ხუროთმოძღვრების ძეგლი, წმ. გიორგის ჯვარგუმბათოვანი ტაძარი. მდებარეობს კასპის მუნიციპალიტეტში, მდ. შაბწყალას (მდ. თედმის შენაკადი) ტყიან ხეობაში. თვით სოფ. ი. აღარ არსებობს, მოსახლეობა გადასახლდა სამგორში.

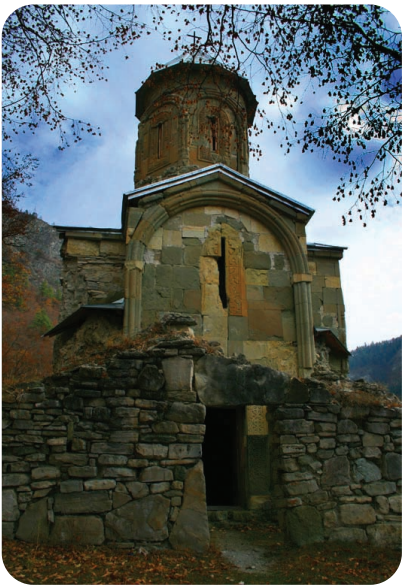
ტაძარი ნაგებია ნატეხი ქვით, ფასადები შემოსილია სუფთად გათლილი კვადრებით. ასევე თლილი ქვითაა ამოყვანილი თალები და სხვა კონსტრუქციულად მნიშვნელოვანი ნაწილები. ეკლესიის გეგმას საფუძვლად უდევს ჯვრის მოხაზულობა, რ-ის მკლავთაგან სამი მოკლეა და სწორკუთხა, მეოთხე, აღმ. მკლავი, ნაგრძელებულია და საკურთხევლის აფსიდიტაა დასრულებული. მაღალი ექვსსარკმლიანი გუმბათის ყელი აფრებზეა ამოყვანილი;

გარედან ეკლესიის ოთხივე ფასადი მდიდრულადაა შემკული. მორთულობის სისტემას - ქმნის გლუვი ლილვებით გამოყვანილი დეკორატიული თაღედი. აღმ. ფასადზე სამი თაღია. მათგან ცენტრალური, ეკლესიის შიდა სივრცის შესაბამისად, მაღალია და გვერდითებზე გაცილებით განიერი, გვერდითები კი დაბალია და სიგანით მკლავებს შორის მოქცეული მონაკვეთების ტოლი. სამხრ. და ჩრდ. ფასადებზე თაღები ასიმეტრიულადაა
