საქართველოს მეცნიერებათა ეროვნული აკადემია

ქართული ენციკლოპედიის ი. აბაშიძის სახელობის მთავარი სამეცნიერო რედაქცია

თელოვნის ჯვარპატიოსნის ეკლესია

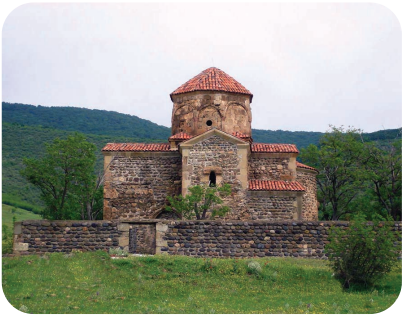
თელოვნის
ჯვარპატიოსნის ეკლესია

თელოვნის ჯვარპატიოსნის ეკლესია, VIII-IX სს. ქართული ხუროთმოძღვრების ძეგლი. მდებარეობს მცხეთის მუნიციპალიტეტში სოფ. ქსოვრისის აღმ-ით 2-3 კმ-ზე, ძვ. ნასოფლარზე. გეგმა თავისებურია – წარმოადგენს ტრიკონქს, რ-შიც განივი მკლავები ბევრად უფრო ვიწროა და დაბალი, ვიდრე საკურთხეველი და დას. მკლავი. ამის გამო, მკაფიოდ ვლინდება სიგრძივი ღერძი – აღმ-იდან დას-ით წაგრძელებული ერთიანი სივრცე. ეკლესია ნაგებია რიყის ქვით, კონსტრუქციულად მნიშვნელოვანი ნაწილებისა და

დეკორატიული მორთულობისათვის გამოყენებულია კირქვის ან შირიმის თლილი კვადრები. გუმბათი მთლიანად თლილი ქვითაა ამოყვანილი. შესასვლელი სამია – სამივე დას-ის სწორკუთხა მკლავიდან. საკურთხევლის დაბალი შვერილი აფსიდის ორივე მხარეს კედლების სიბრტყეში მოქცეულია თითო აფსიდიანი სათავსები – სამკვეთლო და სადიაკვნო. მკლავების გადაკვეთით მიღებული ცენტრ. სივრცის სწორკუთხედიდან მრგვალი გუმბათის ყელზე გადასვლა ხდება ტრომპების მეშვეობით. ფასადებზე კარის ზღუდარებსა და სარკმლის სათაურებს მორთულობა ამშვენებს. რვანახნაგა გუმბათის ყელი, რ-შიც გაჭრილია 4 სარკმელი, დეკორატიული თაღებითაა შემკული. ეკლესია შიგნით და გარედან შელესილი იყო. ინტერიერში შემორჩენილია IX-X სს. მხატვრობის ძლიერ დაზიანებული ფრაგმენტები.

XVIII ს-ში ძეგლი საფუძვლიანად შეუკეთებიათ. ამავე პერიოდისაა დას-იდან მიშენებული სამრეკლო. 1952-54 ძეგლის რესტავრაციის შედეგად (არქიტ. ვ. ცინცაძე) განმინდეს, გაამაგრეს, აღადგინეს კედლებისა და გუმბათის ყელის დანგრეული ნაწილები, გადახურეს

ახ. სახურავით და ძვ. გეგმის მიხედვით შემოავლეს ახ. გალავანი. 2007 ძეგლს კვლავ ჩაუტარდა რესტავრაცია.
