### გონის წმინდა გიორგის ეკლესია

გონის წმინდა გიორგის  
ეკლესია XI ს.  
(რესტავრაციამდე)

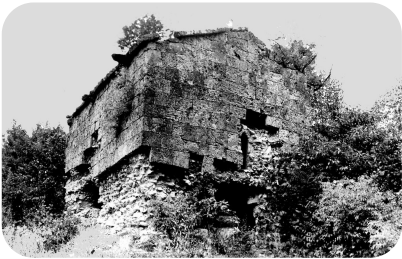
გონის წმინდა გიორგის ეკლესია, XI ს. ეკლესია მდებარეობს ცაგერის მუნიციპალიტეტში, სოფელ ორხვის მახლობლად. ეკლესია დარბაზულია, ნაგებია სწორ რიგებად ნაწყობი, სუფთად გათლილი შირიმის კვადრებით. აღმ-ით გეგმით ნახევარწრიული, კონქით დასრულებული აფსიდი აქვს. შიგნით ეკლესია გადახურულია ცილინდრული კამარით. გარედან სამხრეთის სარკმლის ზღუდარზე, ფონის ჩაღრმავებით გამოყვანილია სამი, წრეში ჩასმული ჯვრის რელიეფური გამოსახულება. ინტერიერში შემორჩენილია

შელესილობისა და მოხატულობის ფრაგმენტები. განსაკუთრებით აღსანიშნავია ჩუქურთმებითა და რელიეფებით შემკული ხუთთაღიანი კანკელი, რ-იც ამ ტიპის ძეგლებს შორის საყურადღებო ნიმუშია. ეკლესიას დას-ით ჰქონდა მინაშენი. 2006-07 ჩატარდა ეკლესიის სარესტავრაციო სამუშაოები.
