ქართული ენციკლოპედიის ი. აბაშიძის სახელობის მთავარი სამეცნიერო რედაქცია

კვირიკენძინდის წმინდა კვირიკესა და ივლიტას ეკლესია

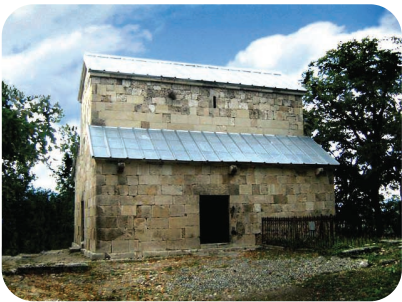
კვირიკე წმინდის წმინდა კვირიკესა და ივლიტას ეკლესია.
X-XI სს.

კვირიკენძინდის წმინდა კვირიკესა და ივლიტას ეკლესია, X-XI სს. არქიტექტურული ძეგლი, მდებარეობს სოფ. კვირიკენძინდაში (ყოფ. კორტი, ამბროლაურის მუნიციპალიტეტი), მთის კონცხზე. ეკლესიიდან სამხრ.- აღმ-ით, კლდოვან ბორცვზე დგას გეგმით მართკუთხა მოხაზულობის კოშკი, რ-იც, ერთი მოსაზრებით, ვახუშტი ბატონიშვილის მიერ მოხსენიებული კვიტაშვილების ციხე უნდა იყოს. თვით კვირიკენძინდის ეკლესია სამნავიანი ბაზილიკაა. იგი ამ ხუროთმოძღვრული ტიპის ერთადერთი ნიმუშია რაჭაში. XVI-XVII სს. ძეგლი განაახლეს. სამნავიანი ბაზილიკის შუა ნავი გვერდითა ნავეებზე მაღალია და განიერი.

ფასადები შემოსილია სხვადასხვა ზომის კარგად დამუშავებული კირქვის კვადრებით. წყობაში აქა-იქ გამოყენებულია შირიმის ქვაც. ეკლესიის ნავეები ერთმანეთისაგან დაკავშირებულია ერთ წყვილ ბურჯზე დაყრდნობილი ორსაფეხურიანი თაღებით. ნავთა გამყოფი თაღედი უშუალოდ კაპიტელებს კი არ ეყრდნობა, როგორც ეს საყოველთაოდაა მიღებული, არამედ მათ ზევით მოთავსებულ მართკუთხა ფილას. ცენტრ. ნავი აღმ-ით დასრულებულია ნახევარწრიული აფსიდით, რ-იც გეგმის მართკუთხედიდან ხუთნახნაგა შვერილის სახით გამოდის გარეთ. აფსიდში და აფსიდის ზემოთ თითო სარკმელია გაჭრილი.

საკურთხეველს წინ უძღვის ღრმა ბემა. გვერდითი ნავეების აფსიდების წინ მდებარე თალები პილასტრებს ებჯინება. აფსიდებში გაჭრილია თითო სარკმელი. ეკლესიის სამივე ნავის კამარები დანაწევრებულია საბჯენი თალებით. შენობის ცოკოლი ორი მართკუთხა საფეხურისაგან არის შედგენილი. შენობის გეგმაში ყურადღებას იქცევს ნავთა გამყოფი თაღედის საყრდენების რაოდენობა და მათი განლაგება. ბურჯების ერთადერთი წყვილი ისეა განაწილებული, რომ საკურთხევლის წინ კვადრატი იკვრება, რის გამოც დარღვეულია ბაზილიკური ნაგებობისათვის დამახასიათებელი გრძივი ღერძი. კიდურა ნავეების აღმ. ნაწილებში არ არის გამოყოფილი სამკვეთლო და სადიაკვნე. ეკლესიის სადა ფასადებზე ორი მოჩუქურთმებული დეტალია – სამხრ. შესასვლელის არქიტრავი და ამავე ფასადის ერთ-ერთი კრონშტეინი, რ-ის ორნამენტი გამორჩეული ოსტატობითაა შესრულებული.

1991 მიწისძვრის დროს ეკლესია ძლიერ დაზიანდა. ამჟამად აღდგენილია.
