### კლიკის ჯვარი

კლიკის ჯვარი, VII-VIII საუკუნეთა მიჯნის სამეკლესიანი ბაზილიკა. მდებარეობს სოფ. მღებრიანის (გორის მუნიციპალიტეტი) დას-ით 1 კმ-ზე, მდ. თეძმის მარცხ. ნაპირზე. ნაგებია დიდი ზომის ნატეხი ქვით. კონსტრუქციული ნაწილები (ტრომპები, პილასტრები, თალები), კარისა და სარკმლის წირთხლები, შუა ეკლესიის გარე კუთხეები ამოყვანილია შირიმის კარგად გათლილი კვადრებით. სავარაუდოდ, თავდაპირველად აიგო ერთნავიანი ეკლესია, მოგვიანებით მას სამხრ-იდან და ჩრდ-იდან, ფასადის მთელ სიგრძეზე, თითო ვიწრო, გეგმით ოთხკუთხა, მთავარ ეკლესიაზე რამდენადმე დაბალი სტოა მიაშენეს (ორივე მინაშენი დაზიანებულია და დაზუსტებით მხოლოდ მათი გეგმა იკითხება). სამივე მათგანი უაფსიდლოა და აღმ-ით

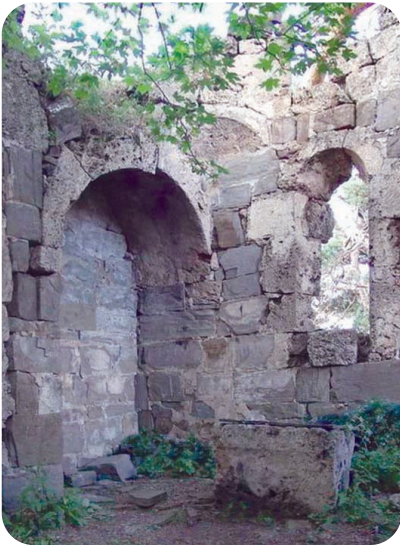
კლიკის ჯვარი

სწორი კედლითაა დასრულებული. შესასვლელი მთავარ ეკლესიას სამხრ-იდან აქვს – მინაშენიდან. მეორე კარი ჩრდ. კედელშია, რ-იც ჩრდ. მინაშენში გადის. სარკმელი სამია – საკურთხევლის, სამხრ-ისა და დას-ის. მთავარი ტაძრის სივრცე ორსაფეხურიანი პილასტრების წყვილით ორ არათანაბარ ნაწილად იყოფა. მ. შ. აღმ-ისა თითქმის 1 მ-ით გრძელია დას-ისაზე. საინტერესოაა გადანყვეტილი საკურთხეველი. იგი დარბაზისგან მძლავრი პილატრების წყვილით არის გამიჯნული. პილასტრებზე დაყრდნობილი იყო კონქის ორსაფეხურიანი თალი. პილასტრებიდან საკურთხევლის აღმ. კედელზე ნახევარწრიული თალებია გადაყვანილი, რ-ებიც საკურთხევლის გვერდებზე თითო ღრმა უბეს ქმნის. ისინი, როგოც ჩანს, სამკვეთლოსა და სადიაკვნის ფუნქციას ასრულებდა. საკურთხევლის გეგმის სწორკუთხედიდან კონქის ნახევარწრიულ საფუძველზე გადასვლა

ერთ ქვაში გამოკვეთილი ორი ტრომპის მეშვეობით ხდებოდა.

ეკლესიის ფასადები სადაა, დეკორის გარეშე. ბაზილიკა დაზიანებულია, შუა ეკლესიის კამარა ჩაქცეულია, გვერდითი ნაგებობის კედლები 1,7-2,0 მ სიმაღლემდეა შემორჩენილი.
